ТЕХНИЧЕСКИЕ ПРИЧИНЫ ОБРЫВОВ ПРОВОЛОК НЕСУШЕ-ТЯГОВОГО КАНАТА НА ПАССАЖИРСКОЙ ПОДВЕСНОЙ КАНАТНОЙ ДОРОГЕ

А. А. Короткий, Э. В. Марченко, А. В. Панфилов

TECHNICAL REASONS FOR WIRE BREAKS OF **CARRIER-TRACTION ROPES ON** PASSENGER CABLEWAY

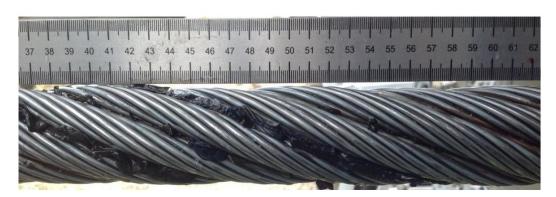
Предельные значения волнистости по EN 12385-8 «Канаты стальные. Безопасность. Часть 8. Несущие и тяговые канаты из прядей для пассажирской канатной дороги» составляет 6%. ФНП эти параметры не определены. Для каната диаметром 48 мм, конструкции 6x26(1+5+5/5+10) WS-SPC 1600 В zZ, предельное значение параметра волнистости составляет 2,88 мм. На рис. 2 приведена фотография дефектного участка каната диаметром 48 мм, конструкции 6x26(1+5+5/5+10) WS-SPC 1600 B zZ. Значение параметра волнистости в зоне счалки выше допустимых значений и составляет 4 мм.

Waviness limit value according to EN 12385-8 " Steel wire ropes - Safety - Part 8: Stranded hauling and carrying-hauling ropes for cableway installations designed to carry persons" is 6%. Federal rules and regulations do not define these parameters. For cable of 48 mm in diameter, 6x26(1+5+5/5+10) WS-SPC 1600 B zZ design, the waviness limit value is 2.88 mm. Fig. 2 shows a photograph of the defective area of the rope of 48 mm in diameter, 6x26(1+5+5/5+10) WS-SPC 1600 B zZ design. The waviness parameter value in the splicing area is above the limit values, and is 4 mm.

Рис. 2. Фотография дефектного участка каната с волнистостью диаметром 48 мм, конструкции 6х26(1+5+5/5+10) WS-SPC 1600 В zZ

Fig. 2. Photo of the defective area of a rope with a 48 mm diameter waviness, 6x26(1+5+5/5+10) WS-SPC 1600 B zZ design

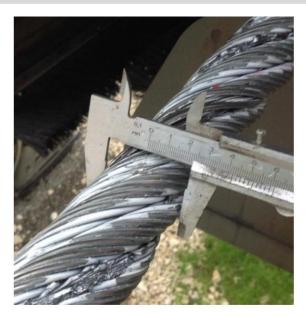
В результате замеров получен диаметр каната на участке между узлами счалки: максимальный диаметр составляет 51,4 мм, минимальный — 42,0 мм (рис. 3).

Having carried out all the measurements we obtained the diameter of the rope in the area between the splicing joints: the maximum diameter is 51.4 mm, the minimum — 42.0 mm (Fig. 3).

Рис. 3. Фотография замеров диаметр каната конструкции 6x26(1+5+5/5+10) WS-SPC 1600 В zZ на участке между узлами счалки

Fig. 3. Photo of the rope diameter measurements of 6x26(1+5+5/5+10) WS-SPC 1600 B zZ design in the area between the splicing joints

Причиной произошедшего изменения диаметра несуще-тягового каната в месте счалки является волнистость, появившаяся из-за неравномерного распределения растягивающей нагрузки между прядями. На участке счалки каната был обнаружен дефект волнистости, превышающий браковочные показатели. Образование дефекта в виде волнистости характеризуется длительным процессом.

The reason for the diameter changes of the carrying-hauling rope in splicing area is waviness caused by uneven distribution of tensile load between the strands. The waviness defect that exceeds the discard indicators was found in the splicing area. The waviness is characterized by a long-term formation process.

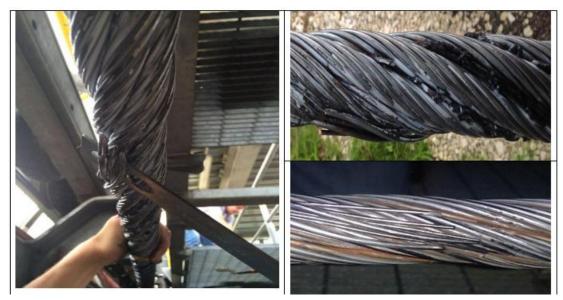
При внешнем визуальном и измерительном контроле в месте счалки на одной из прядей обнаружен дефект в виде обрыва проволок (рис. 6).

The defect such as breakage of wires was found on one of the strands in the splicing area during the external visual and measuring control (Fig. 6).

Рис. 6. Фотография дефекта на одной из прядей в месте счалки в виде обрывов проволок каната конструкции 6x26(1+5+5/5+10) WS-SPC 1600 B zZ

Fig. 6. Photo of a defect on one of the strands in the splicing area in the form of broken wires of the rope of 6x26(1+5+5/5+10) WS-SPC 1600 B zZ design

Визуальным осмотром установлено наличие обрывов проволок на одной из прядей каната в месте счалки. Установлено наличие обрывов проволок из внешнего слоя пряди в количестве трех штук диаметром 3,6 мм, и порывы трех проволок из внутреннего слоя диаметром 2,45 мм и 1,95 мм.

Имеется незначительное наличие коррозии на отдельных проволоках (рис. 6). Этот дефект образовался в результате повреждения поверхностного слоя цинка за счет трения при огибании шкива дефектным участком. При этом происходит контакт (касание) смежных прядей каната в процессе их относительного перемещения. Данный дефект наличия коррозии не является браковочным показателем и свидетельствует о неправильном механизме взаимодействия прядей каната в зоне волнистости.

Visual inspection established the presence of breaks in the wires on one of the strands of the rope in the splicing area. There were established some breaks in the outer layer strands in total of three with a diameter of 3.6 mm, and the breaks of the three wires of the inner layer with a diameter of 2.45 mm and 1.95 mm.

There is minor corrosion on individual wires (Fig. 6). This defect resulted from damage to the surface of the zinc layer due to friction when the defective area bent around the pulley. There occurs the contact (touch-down) between adjacent rope strands in the course of their relative movement. This corrosion defect is not a discard indicator and is an indication of incorrect mechanism of interaction of the rope strands in the waviness area.

ет, что их обрывы произошли из-за растягивающей нагрузки (наличие зоны текучести) и сдвиговых напряжений (косой срез под углом 30–45 градусов).

Характер излома свидетельствует о «силовом» разрушении проволок. В процессе изгиба на шкиве прядь, с дефектом в виде обрыва проволок, «закусывало» смежными прядями. Относительное проскальзывание прядей относительно других прядей отсутствовало, как и усталостное разрушение.

Короткий Анатолий Аркадьевич, Доктор технических наук, профессор, Заведующий кафедрой «Транспортные системы и логистика» Донского государThe nature of wires breaks shows that their breakages occurred due to tensile load (the presence flow ranges) and shear stress (oblique cut at an angle of 30-45 degrees).

The nature of breaks indicates a "forceful" breaking of the wires. In the process of bending on the pulley the strand with a defect of wires breakage was "squeezed" between the adjacent strands. There was no relative slippage of the strands relative to the other strands as well as the fatigue failure.

В связи с отсутствием обрывов проволок по длине каната и на других участках в месте счалки, можно предположить, что несущетяговый канат не исчерпал свою несущую способность по количеству циклов нагружения и может продолжить эксплуатироваться при выполнении ремонтных работ (например, при замене дефектной пряди или дефектного участка).

Due to the nonoccurrence of breakage of the wires along the length of the rope and on other splicing parts, we can assume that carrying-hauling rope hasn't exhausted its carrying capacity by the number of loading cycles and could continue its service if all the repairs are performed (such as defective strands or defective area replacement).
